**Schweizerische Unfalluntersuchungsstelle SUST**  
**Service d'enquête suisse sur les accidents SESA**  
**Servizio d'inchiesta svizzero sugli infortuni SISI**  
**Swiss Accident Investigation Board SAIB**

## Das ballistische Fallschirmrettungssystem

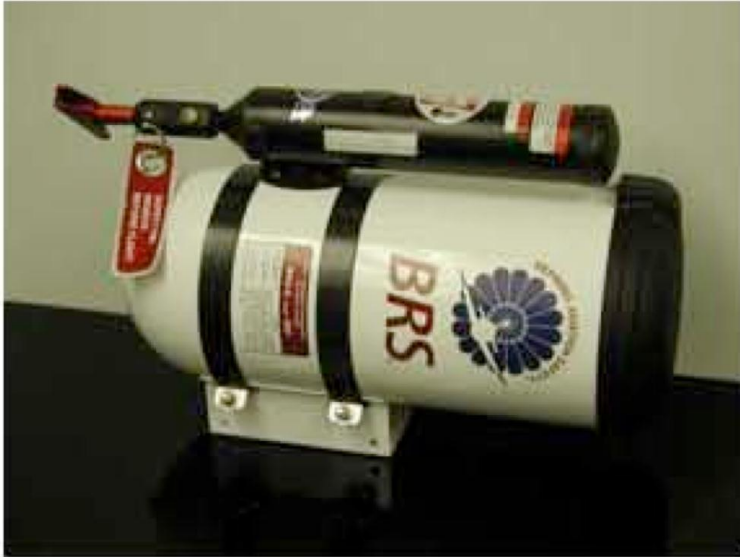
Fallschirm in Kanister Verpackung

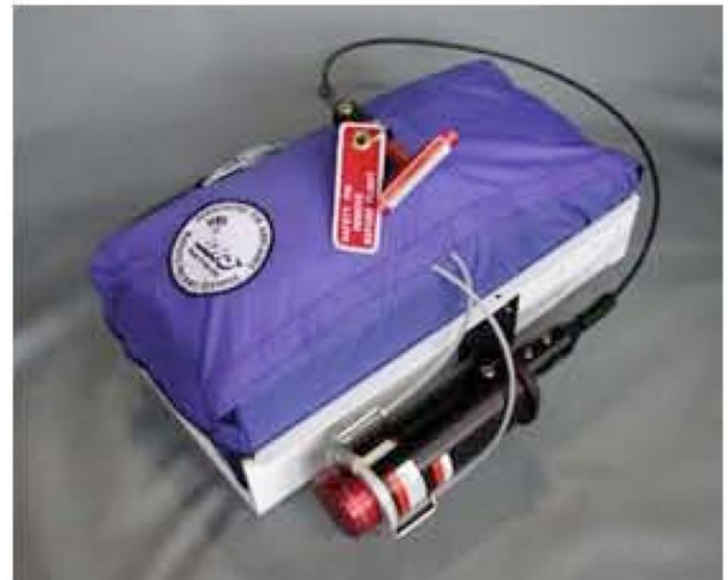
Fallschirm in Tasche mit Kettschluss  
verpackt

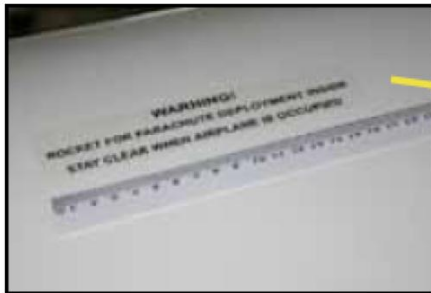
Cirrus aircraft warning decal

Zurzeit sind BPS Flugzeuge mit einem kleinen, dreieckförmigen Kleber mit einer Seitenlänge von ca. 40 mm versehen. Der Kleber warnt vor den Gefahren, welche von einem BPS ausgehen und gibt der Rettungsmannschaft den Hinweis, vor Aufnahme der Rettungsarbeiten am Wrack, die auf dem Kleber aufgedruckte Telefonnummer in den USA anzurufen. In der Regel fehlen Markierungen für Ausschussöffnung und NO CUT-Bereiche.

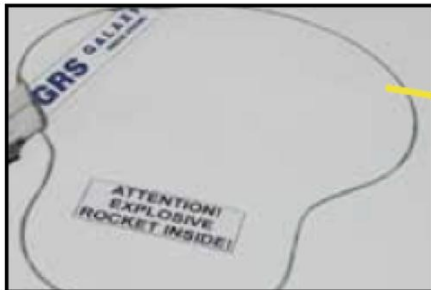
Pipistrel Virus aircraft warning decal
