Schweizerische Unfalluntersuchungsstelle SUST
Service d'enquête suisse sur les accidents SESA
Servizio d'inchiesta svizzero sugli infortuni SISI
Swiss Accident Investigation Board SAIB

Le système de sauvetage par parachute balistique

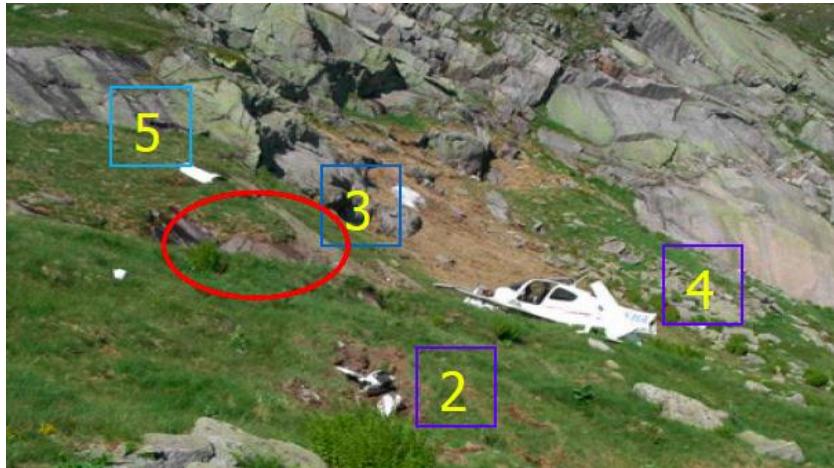
Cirrus SR20 HB-KHA - col du Saint-Gothard

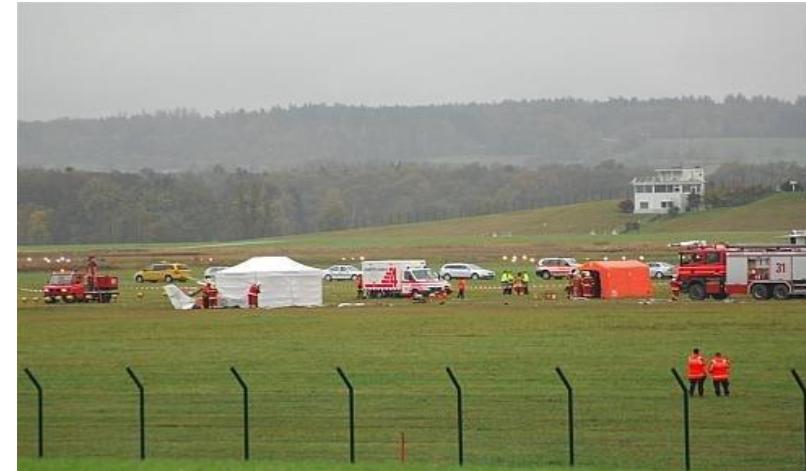
Cirrus SR22 N467BD - Aéroport de Zurich

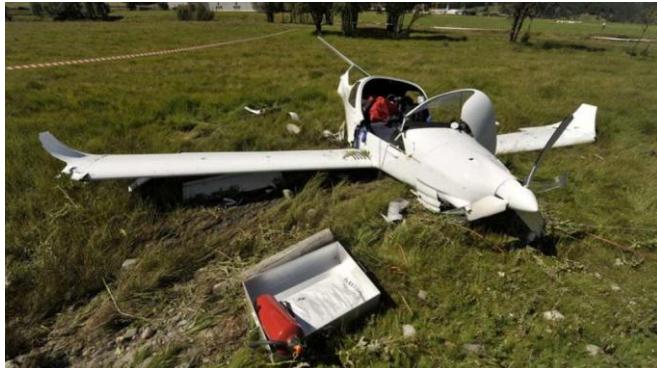
Avion MCR-4S 2002 F-PEPU - Samedan.

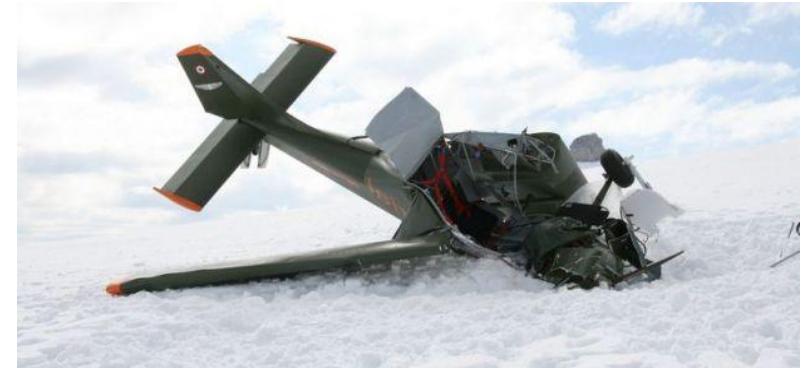
Atlas Groppo 25 AAC- Tsanfleuron

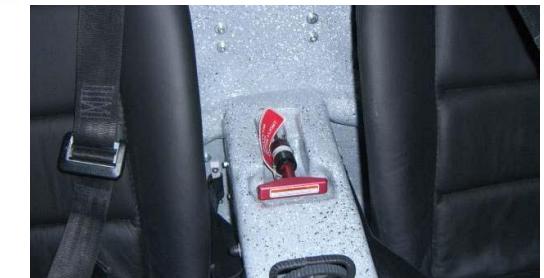
Exemple d'installation d'un BPS

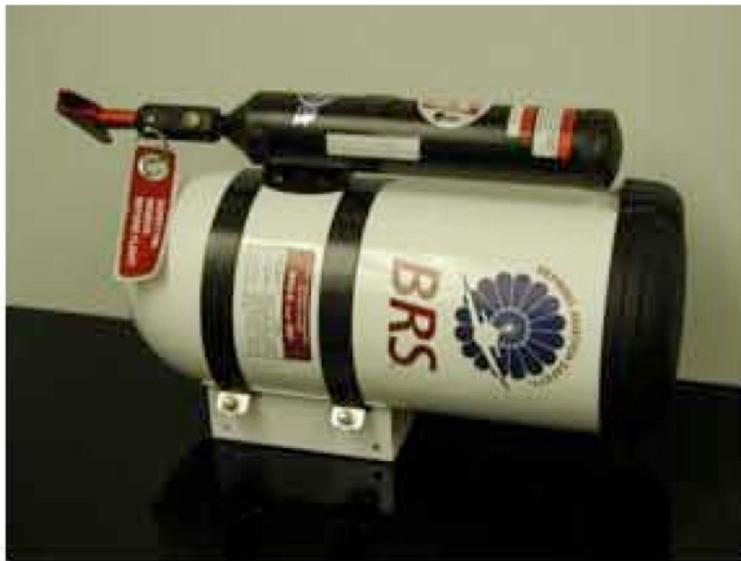
Parachute BPS - emballage container

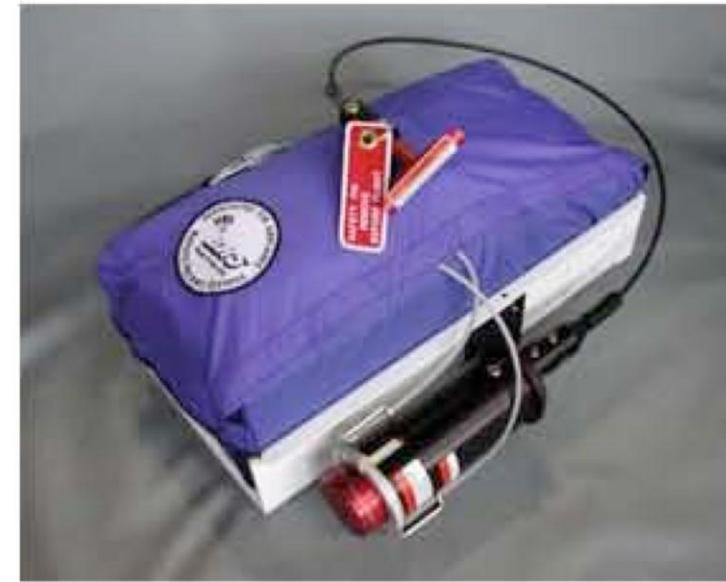
BPS avec le parachute dans la fourre
munie d'une fermeture velcro

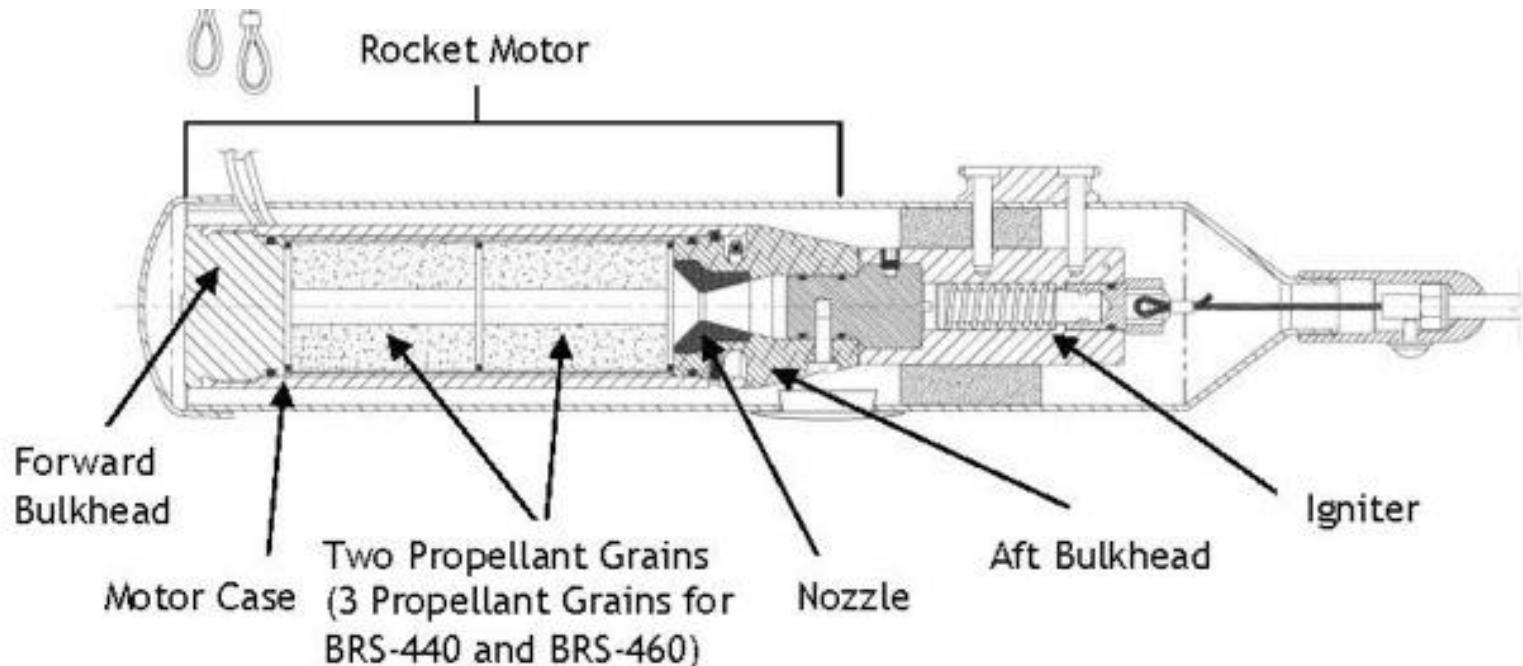
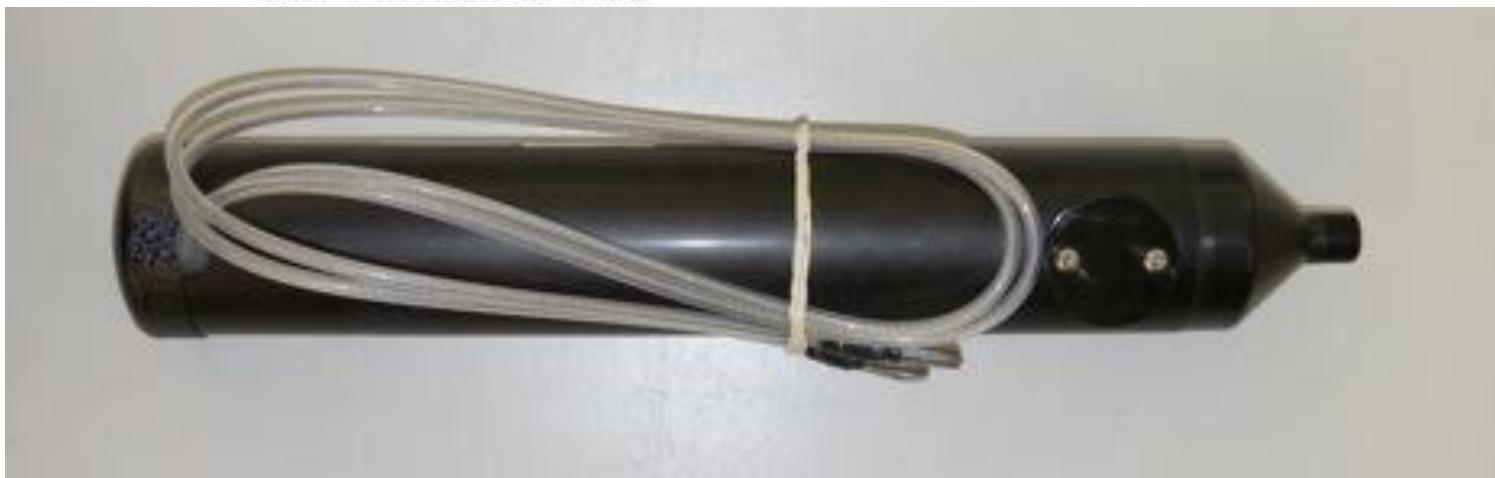
Fonctionnement de l'unité de mise à feu

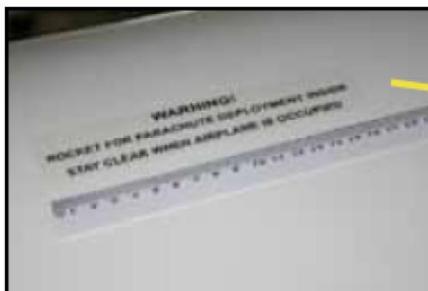
Cirrus aircraft warning decal

Actuellement ces avions sont pourvus de petites étiquettes autocollantes de 40 mm de côté. Ces étiquettes avertissent des dangers du BPS et donnent comme directive aux secouristes d'appeler un numéro de téléphone aux Etats Unis avant de débuter le sauvetage. En général, il manque le marquage d'éjection de la fusée et des zones « NO CUT »

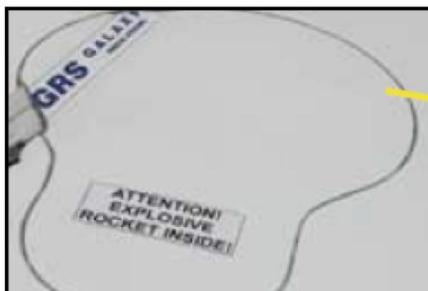
Pipistrel Virus aircraft warning decal

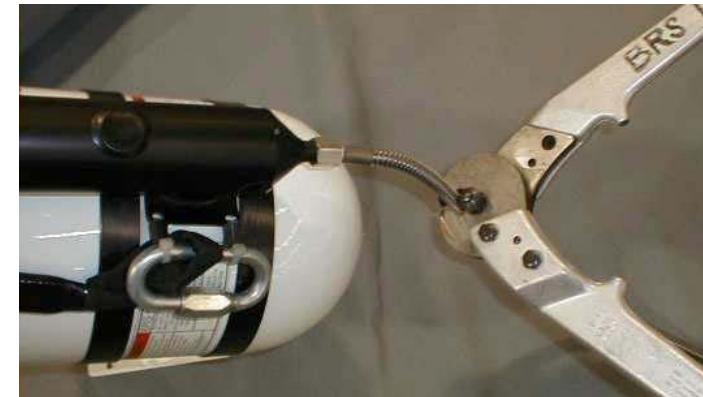
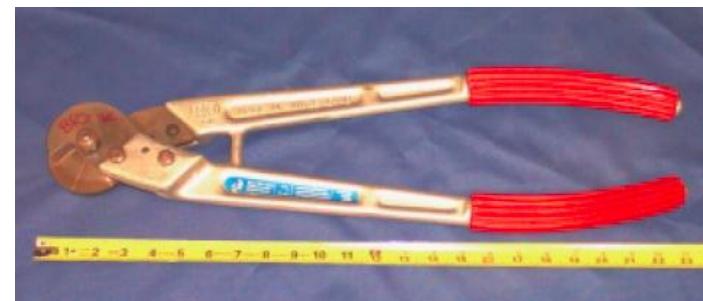
Protecting BPS against being triggered accidentally (Cutting Operation)

3.5 Sécuriser les BPS contre un déclenchement par inadvertance

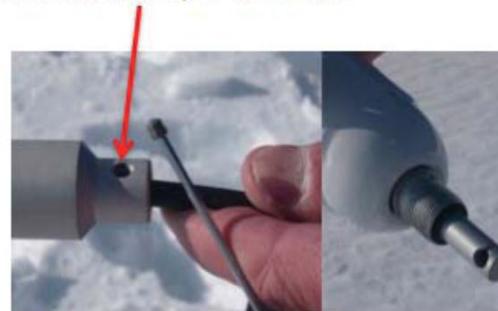
Support de fixation de l'embout du câble dans le système de percussion

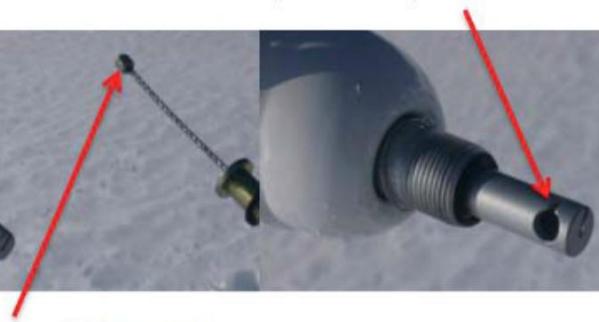
Embout de fixation du câble d'amorçage

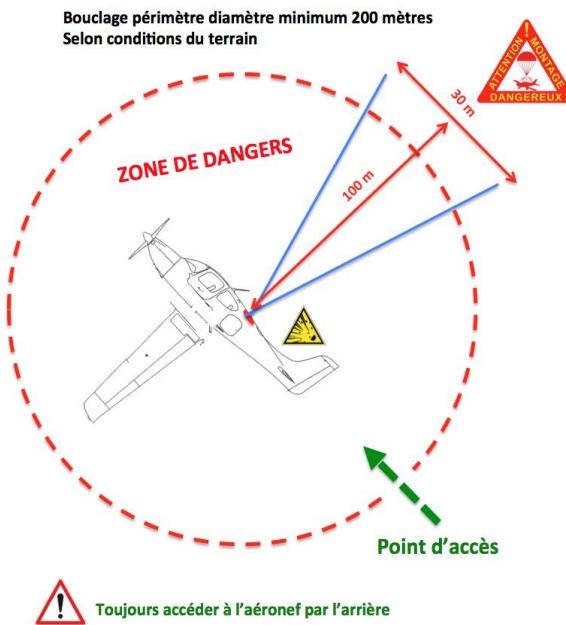
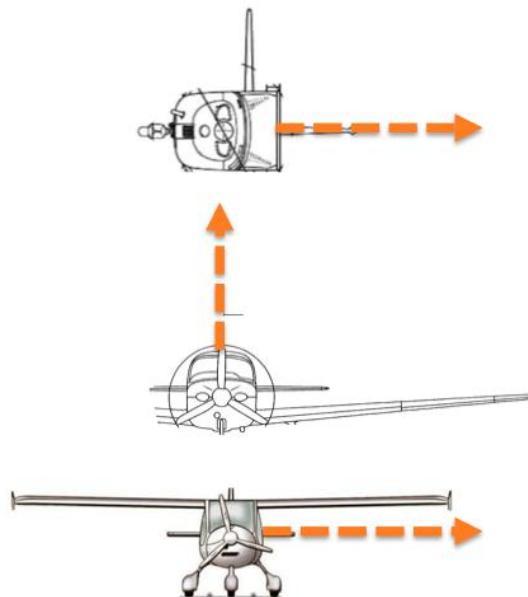
La position de l'aéronef après accident peut changer la direction de sortie de la fusée et mettre les intervenants en dangers
